Nové materiály pro restaurátorské práce v Abúsíru

Martin Dvořák

The author describes new possibilities applied in the conservation of valuable archaeological artefacts from the excavations of the Czech Institute of Egyptology in Abusir South uncovered during the archaeological season 2012–2013. Two hi-tech materials were used to conserve architectural artefacts from the tomb complex of Princess Sherebtjty – carbon composites were applied to reinforce the joints of re-attached broken parts of a limestone architrave and a lime nanodispersion was used to consolidate degraded parts of limestone pillars.

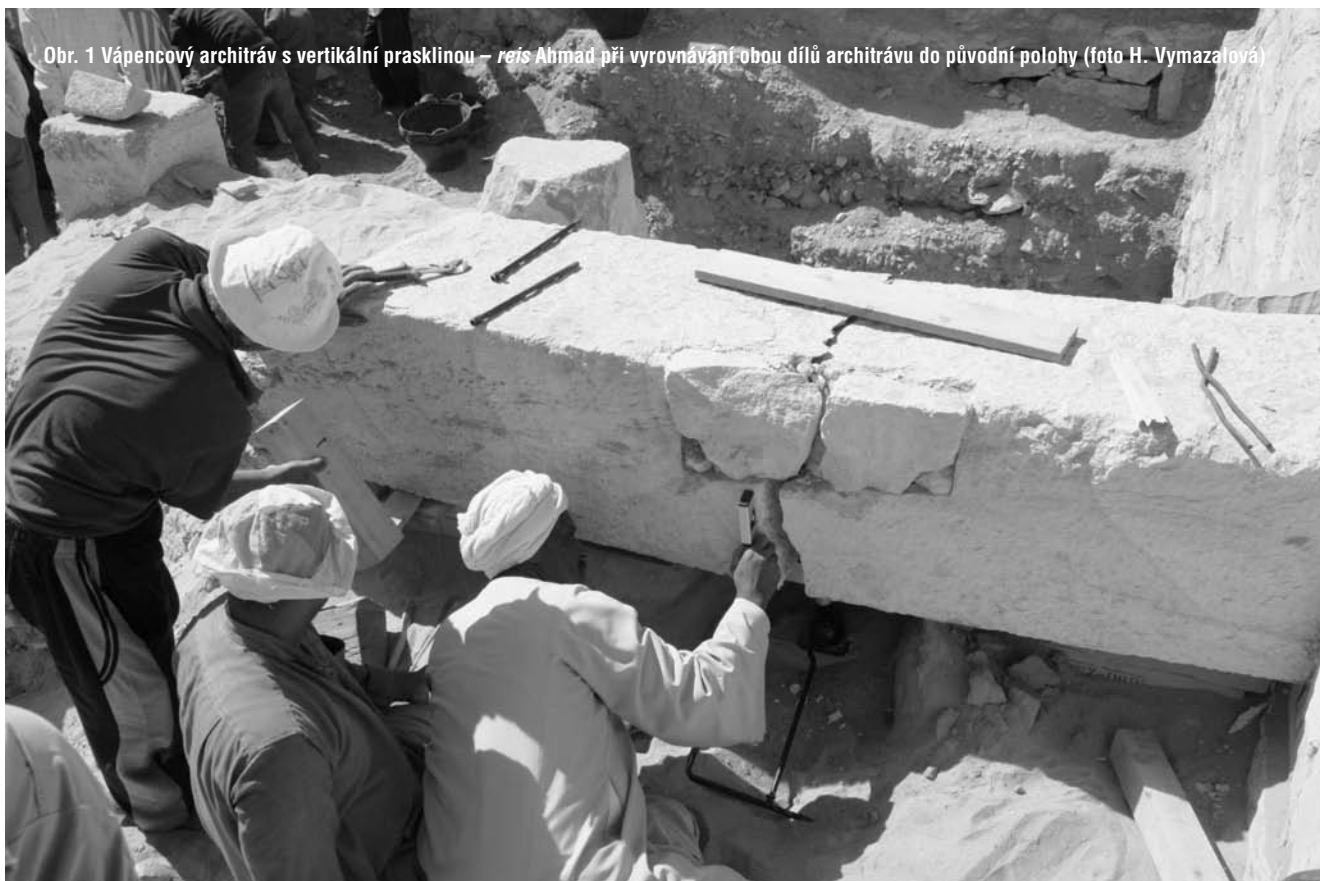
Obr. 1 Vápencový architráv s vertikální prasklinou – *reis* Ahmad při vyrovnávání obou dílů architrávu do původní polohy (foto H. Vymazalová)

v severojižním směru a měly podobnou délku a šířku cca 170×90 cm a tloušťku cca 25 cm. Na jižní straně se pod těmito bloky objevil vodorovně položený opracovaný blok s východozápadní orientací, o čtvercovém průřezu cca 48 cm (š) \times 50 cm (v) a délce cca 240 cm, rozlomený na dva kusy (vertikální prasklina vedla cca 100 cm od západního konce bloku). Po odstranění další části zásypu vyšlo najevo, že jde o poškozený, ale *in situ* v navátém písku uložený architráv podírající čtyři zbylé stropní desky

Jiná byla situace u architrávu (vzorek B5). Ten se již při první prohlídce zdál být v nepoměrně lepším stavu, což se potvrdilo i dalším průzkumem. Použitý bílý vápenec byl kvalitnější, oproti stropním blokům z lokálního šedého vápence měl jinou strukturu, byl celkově homogennější s vyšším zastoupením křemičitých složek, nebylo patrné rozvolňování jednotlivých sedimentárních vrstev. Analýza salinity rovněž potvrdila poměrně nízký stupeň přítomnosti vodorozpustných solí – analyzovány byly jen chloridy, a to pouze ve stupni nízkém až středním (cca 0,1 % hmot.). Blok však byl vážně mechanicky poškozen – byl rozlomen vertikální prasklinou na dva hlavní podobně velké kusy a tři menší fragmenty. Oba hlavní kusy architrávu byly navíc posunuty ze své původní polohy o cca 10–15 cm.

Před vlastním spojením fragmentů architrávu bylo nutné vrátit jednotlivé rozlomené části do původní polohy. Vzhledem k tomu, že se jednalo o dva bloky o hmotnosti okolo 600–700 kg, bylo k jejich zdvihnutí do původní polohy nutné použít hydraulické zvedáky. Výborně se osvědčily zvedáky z terénních automobilů Toyota Landcruiser. Po vyrovnání obou kusů do původní polohy byly oba bloky zafixovány v potřebné pozici pomocnou konstrukcí z dřevěných trámů a horolezeckých lan (obr. 4).

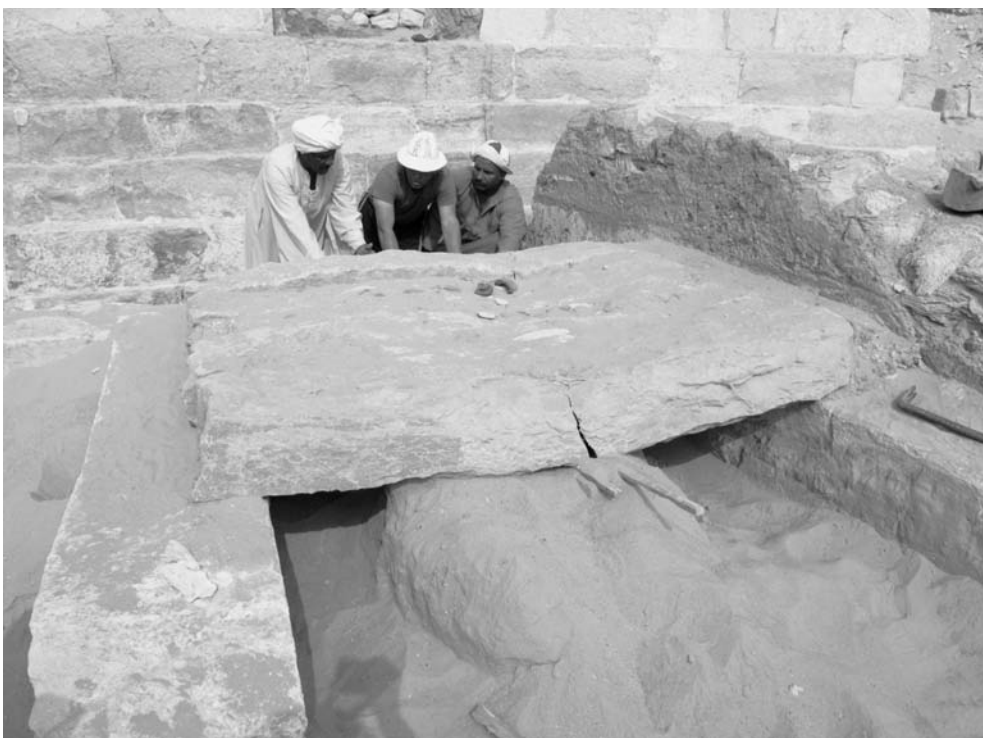
Na počátku archeologického průzkumu této lokality byl celý komplex překryt mohutnou vrstvou písku a suti s mocností více než 3 m nad korunou zdiva. Během jejího odstraňování se postupně začaly objevovat různě velké fragmenty vápencových bloků a posléze i čtyři – pouze hrubě opracované – ploché vápencové bloky (obr. 2). Všechny čtyři vápencové desky byly uloženy horizontálně

Prvním krokem průzkumu stavu kamene byla podrobná vizuální inspekce povrchu jednotlivých bloků za použití bifokální lupy. Stav všech čtyř stropních bloků byl v podstatě velmi podobný – kámen působil nehomogenně, povrchová vrstva byla silně zpráškovatělá, na povrchu byly viditelné krystalky vodorozpustných solí. V některých místech se pak oddělovaly i silnější povrchové krusty o tloušťce cca 5–10 mm. Vedle toho bylo patrné i rozvol-

Obr. 2 Čtyři poškozené vápencové stropní bloky (foto M. Dvořák)

ňování jednotlivých sedimentárních vrstev kamene. Na dvou blocích bylo možné pozorovat vertikální prasklinu přes celou jejich tloušťku.

průzkumu i analýzy vodorozpustných solí je možné stupeň poškození definovat jako vysoký a celkový stav bloků jako havarijní. Konzervace stropních bloků v takovémto stupni poškození je i v optimálních podmínkách velmi komplikovaná, v podmínkách egyptské pouště pak téměř nemožná. Proto bylo i s přihlédnutím k hrozícím bezpečnostním rizikům rozhodnuto o jejich sejmutí a uložení v terénním skladu. Další postup bude navržen po dohodě s egyptskou stranou.

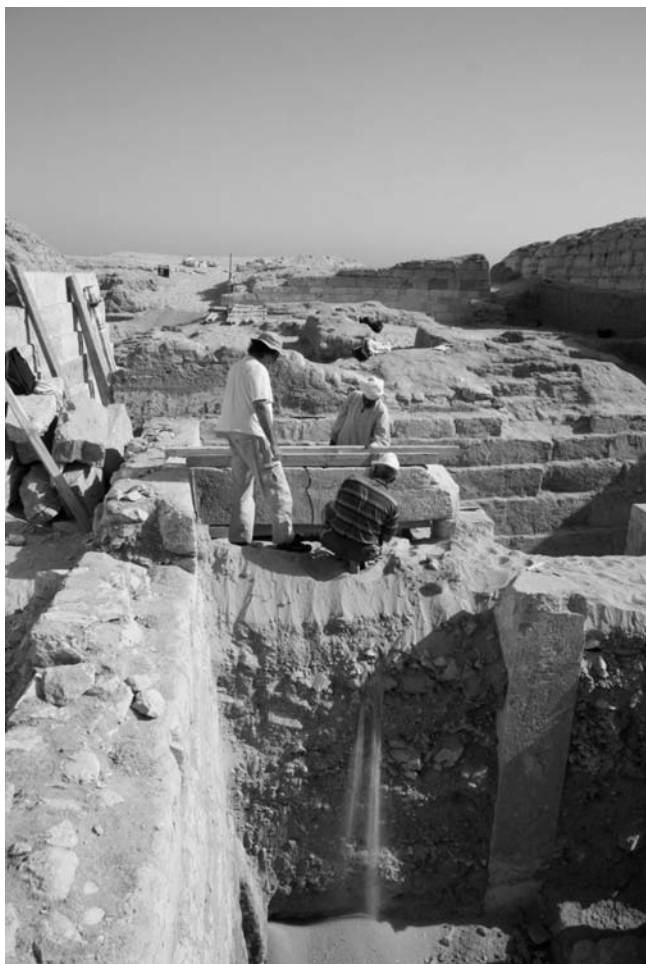
Obr. 3 Přípravné práce před lepením poškozeného architrávu (foto H. Vymazalová)

Po vyhodnocení průzkumu bylo ve spolupráci s egyptskými kolegy rozhodnuto, že se pokusíme architráv zachránit – zrestaurovat jej, vrátit do přesné původní polohy

a prezentovat jej společně se čtyřmi dochovanými monumentálními pilíři jako součást architektury dvora *in situ* (obr. 3).

Jako nejvhodnější spojovací materiál byl vybrán karbonový kompozit s kruhovým průřezem o tloušťce 8 mm. Délka jednotlivých tyčí byla upravena podle hloubky vyvrtaných otvorů. V případě vápencového architrávu jsme zvolili průměr vrtaného otvoru 10 mm a hloubku vrtů minimálně 350 mm do každého ze spojovaných fragmentů. Celkem byly vyvrtány 3 vrty, a to šachovnicově a pod úhlem cca 45°. Vrtání probíhalo bez užití příklepu s maximální opatrností – jednak při něm nesmělo dojít k poškození fragmentů architrávu, jednak musely být obě části vrtů v obou spojovaných fragmentech vedeny pod stejným úhlem, aby po vložení spojovacího čepu nedocházelo k vnitřnímu pnutí ve hmotě kamene. Po vyvrtání byly otvory důkladně vyčištěny stavebním vysavačem – jemný prach po vrtání by totiž mohl působit komplikace při kotvení karbonových tyčí. Vlastní kotvení probíhalo ve dvou krocích. V prvním byl vnitřek otvorů ošetřen velmi zředěným roztokem epoxidové pryskyřice v toluenu v koncentraci cca 5 % hmotnostních – tím došlo ke zpevnění vnitřního povrchu vyvrtaných otvorů a také byl připraven adhezni můstek pro vlastní kotvení, čímž se zvýšila celková výsledná pevnost spoje. Po zaschnutí a vytvrzení tohoto penetračního roztoku byla do otvorů injekční stříkačkou vstříknuta epoxidová pryskyřice a vsazeny karbonové tyče, pokud možno tak, aby byl celý prostor vrtu homogenně vyplněn pryskyřicí bez vzduchových bublin, které by mohly snižovat výslednou pevnost spoje.

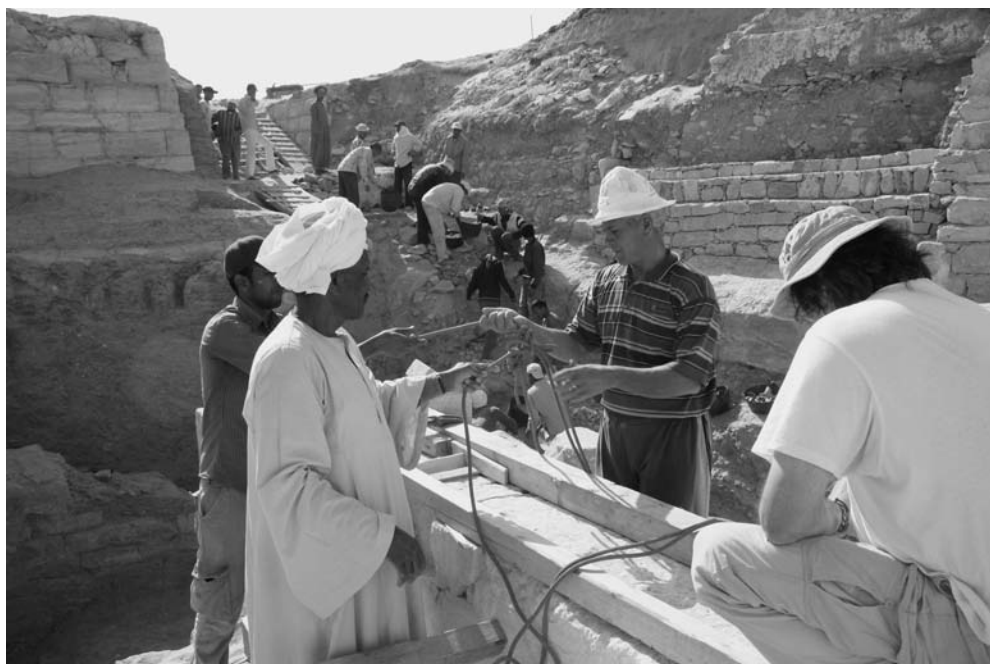
Obr. 4 Provizorní zajištění částí architrávu (foto H. Vymazalová)

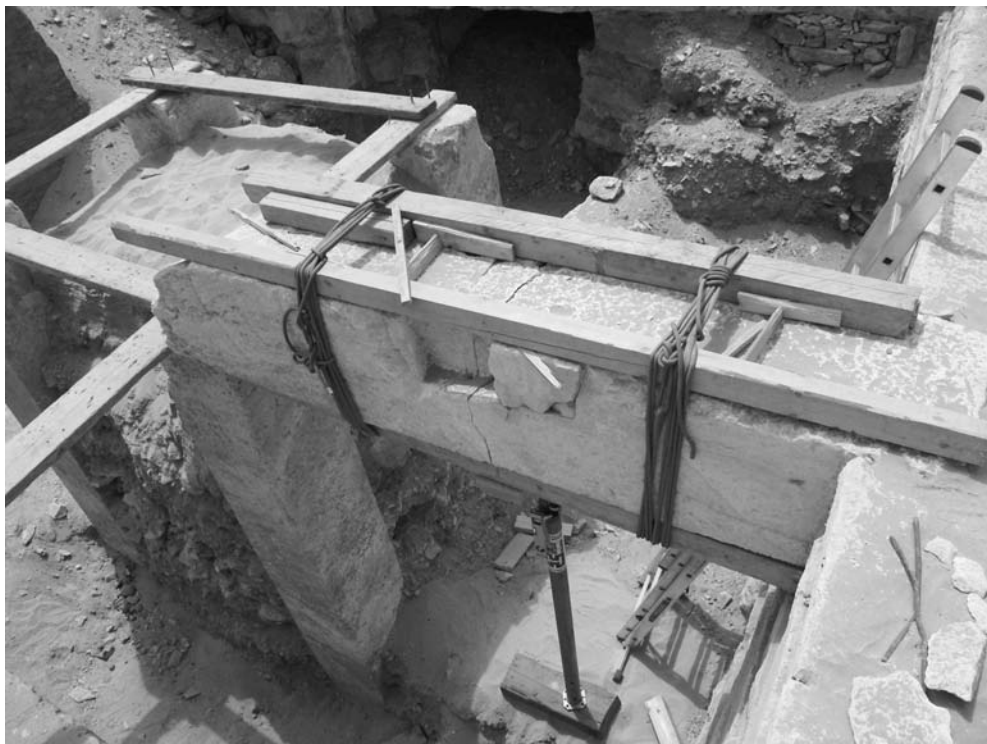
Obr. 5 Architráv po slepení a provizorním zajištění (foto M. Dvořák)

z bezpečnostních důvodů ze spodní strany podepřen a zafixován výsuvnou ocelovou lešenářskou stojkou s nastavitelnou výškou (obr. 5). Ta byla odstraněna až poté, co byl průběh polymerace epoxidového adheziva zcela završen. Následně byla prasklina vytmelená vápenným tmelem s obsahem plniva podobného jako materiál, z něhož je vyroben architráv. Jako základ tmelu byl použit materiál VAPO pojivo, což je komerčně vyráběná směs vápenného hydrátu, hlinitokřemičitanové složky a dalších přísad, které zlepšují užité vlastnosti hmoty (český výrobce Aqua Bárta). Do něj bylo přidáno plnivo z jemně nadrceného vápence podobných vlastností, jaké má vápence architrávu, a potřebné množství vody.
